**MUAYENE VE DENEY RAPORU**

**TEST REPORT**

Tuz Püskürtme (Korozyon) Deneyi

2024-409389, BAKIR KAPLI PASLANMAZ ÇELİK AĞ,

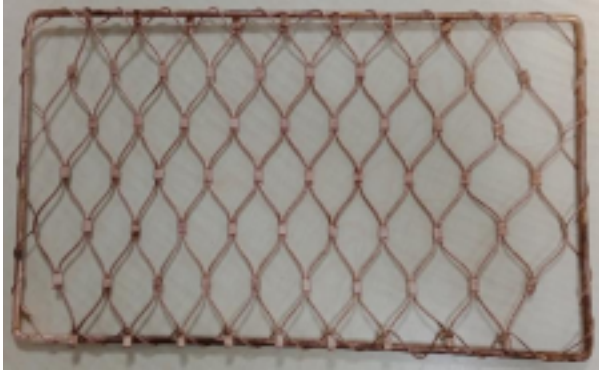
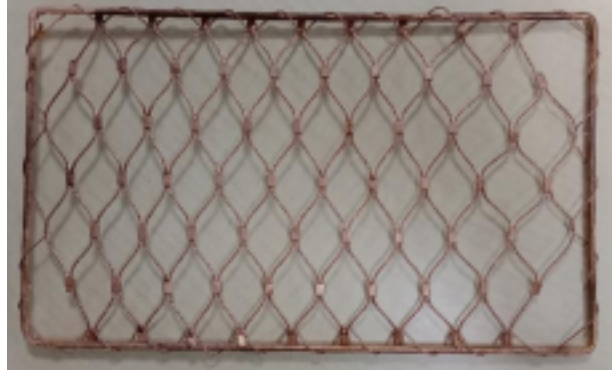
**A**

| Numune Adı*<br>Sample Name* | | BAKIR KAPLI PASLANMAZ ÇELİK AĞ | |
|---|---|---|---|
| A | Numune 240 saat süreyle ASTM B117 standardına göre deneye tabi tutulmuştur. 240 saat sonunda yapılan incelemede numunenin kaplamasında lokal olarak kararma ve yeşil pas oluşumu gözlemlenmiştir. Deney sonucunda numunenin kaplamasında kararma ve yeşil pas oluşumunda artış gözlemlenmiştir. Ayrıca lokal olarak kırmızı pas oluşumu gözlenmiştir. Deney öncesi, sırası ve sonrasında çekilen fotoğraflar aşağıda verilmiştir. The sample was tested according to ASTM B117 standard for 240 hours. During the 240-hour examination, local darkening and green rust formation were observed on the coating of the sample. At the end of the test, an increase in darkening and green rust formation on the coating of the sample was observed. Additionally, local red rust formation was observed. Photos taken before, during and after the experiment are given below. | | |

Numuneye ait fotoğraflar – Deneyden önce  
Sample photographs – Before test
